シックハウス 一般住宅(新築・F邸)

新築の一般住宅（F様宅）のリビング、ダイニング、主寝室、吹き抜けにエアプロット施工しました。それぞれの部屋のホルムアルデヒド・トルエンを施工前、施工後（10日後）の各データを取りました。塗布前のデータは2月16日、塗布後のデータは2月25日に取りました。

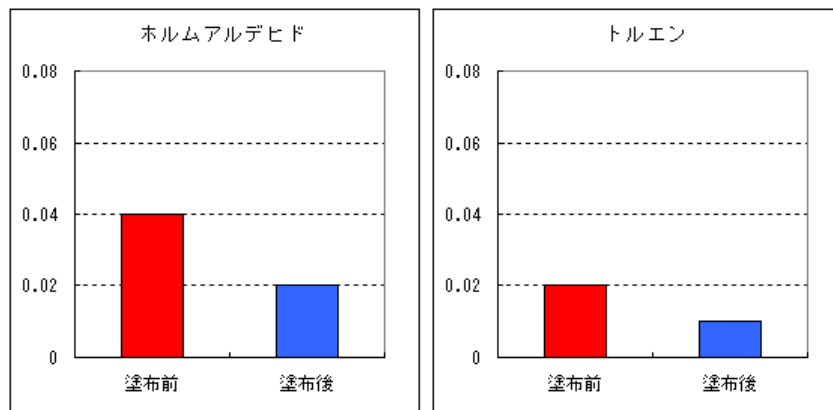
<リビング>

測定物質	エアプロット 塗布前		エアプロット 塗布後
ホルムアルデヒド ※基準値：0.08ppm	0.04ppm	⇒	0.02ppm
トルエン ※基準値：0.07ppm	0.02ppm	⇒	0.01ppm

結果：ホルムアルデヒド・トルエンとも基準値以下でしたが、施工前より数値が下がりました。

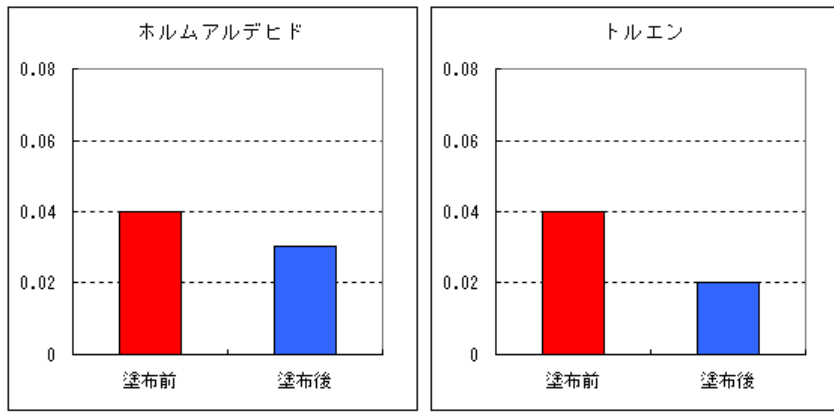
<ダイニング>

測定物質	エアプロット 塗布前		エアプロット 塗布後
ホルムアルデヒド ※基準値：0.08ppm	0.04ppm	⇒	0.03ppm
トルエン ※基準値：0.07ppm	0.04ppm	⇒	0.02ppm

結果：ホルムアルデヒド・トルエンとも基準値以下でしたが、施工前より数値が下がりました。

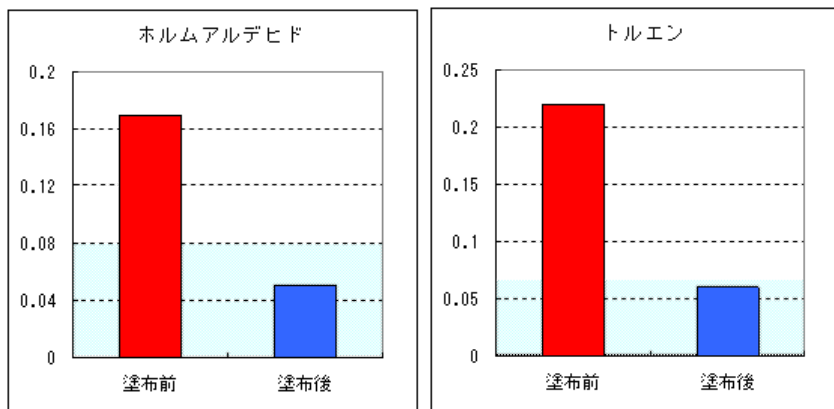
<主寝室>

測定物質	エアプロット 塗布前	⇒	エアプロット 塗布後
ホルムアルデヒド ※基準値：0.08ppm	0.17ppm	⇒	0.05ppm
トルエン ※基準値：0.07ppm	0.22ppm	⇒	0.06ppm

結果：ペンキ塗装のたんすが置いてあった為か、ホルムアルデヒド・トルエンともに基準値の2倍～3倍の数値が出ていました、基準値以下に下がりました。
