シックスクール A 小学校・図工室

シックスクール T 中学校（東京）・体育館トイレ

シックスクール F 小学校 (静岡) ・ 教室

シックスクール S 中学校・新築体育館

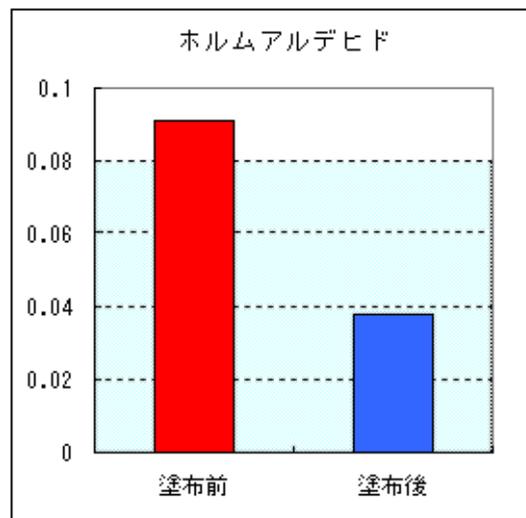
測定物質	エアープロット 塗布前	エアープロット 塗布後	低減率
ホルムアルデヒド ※基準値：0.08ppm	0.091ppm	⇒ 0.0375ppm	60%

結果：ホルムアルデヒド濃度が基準値以上でしたが、基準値以下に下がりました。

A小学校の図工室にエアープロット施工しました。
ホルムアルデヒド濃度を施工前、施工後（2週間後）にデータを取りました。

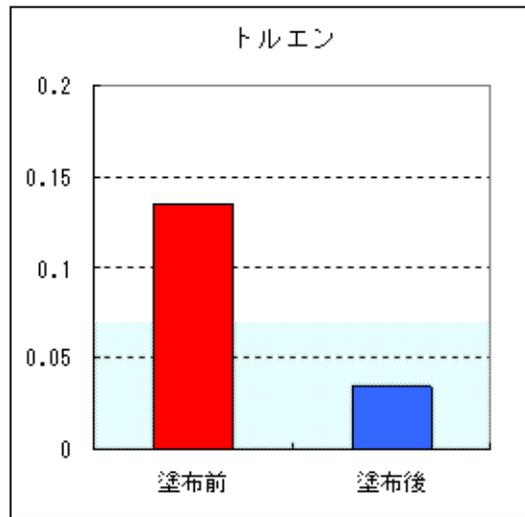
測定物質	エアープロット 塗布前	エアープロット 塗布後	低減率
トルエン ※基準値：0.07ppm	0.135ppm	⇒ 0.035ppm	74%

結果：トルエン濃度が基準値以上でしたが、基準値以下に下がりました。

T中学校の体育館トイレにエアープロット施工しました。
トルエン濃度を施工前、施工後（2週間後）にデータを取りました。

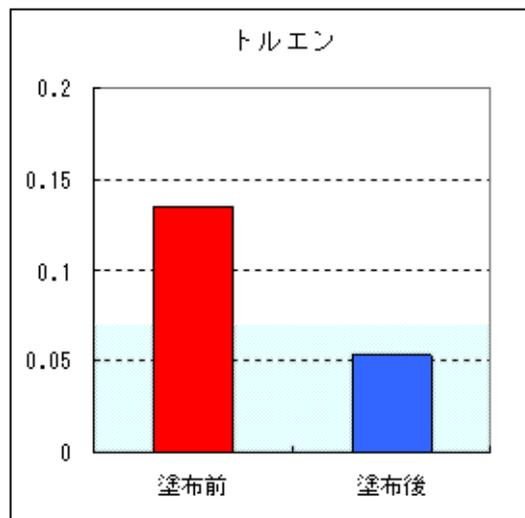
測定物質	エアプロット 塗布前	エアプロット 塗布後	低減率
トルエン ※基準値：0.07ppm	0.135ppm	⇒ 0.053ppm	60%

結果：トルエン濃度が基準値以上でしたが、基準値以下に下がりました。

T 中学校の体育館トイレにエアプロット施工しました。
トルエン濃度を施工前、施工後 (2週間後) にデータを取りました。

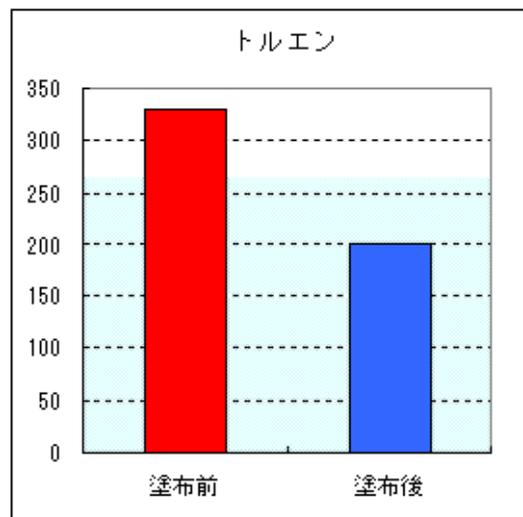
測定物質	エアプロット 塗布前	エアプロット 塗布後
トルエン ※基準値260 $\mu\text{g}/\text{m}^3$	330 $\mu\text{g}/\text{m}^3$	⇒ 200$\mu\text{g}/\text{m}^3$

結果：トルエン濃度が基準値以上でしたが、基準値以下に下がりました。

S 小学校の新築体育館にてトルエンが基準値濃度を超過してしまい、窓開放と送風機を入れ換気を行いました。効果がなく、基準値以下にならなかったためエアプロット施工しました。
